# **Drohnenbasierte PV-Thermografie-Bildbericht**

**Muster GmbH**

Erstellt von: Seyid Talay

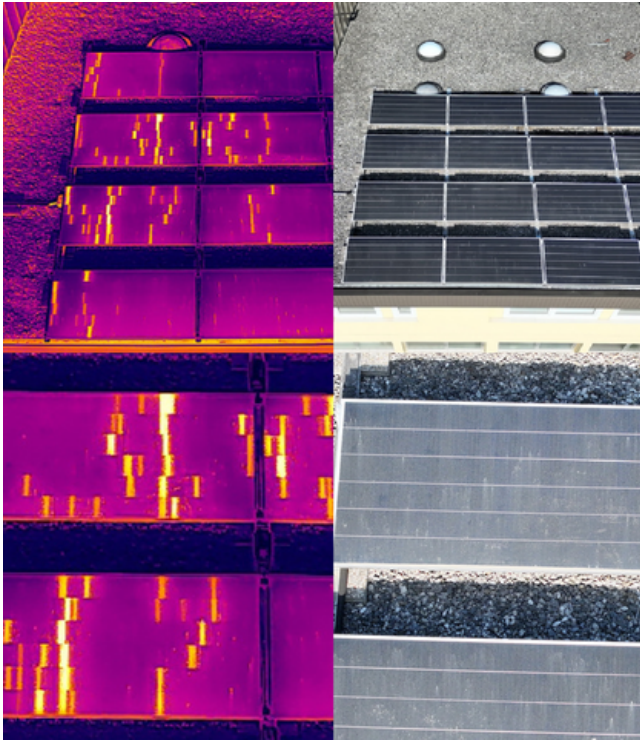
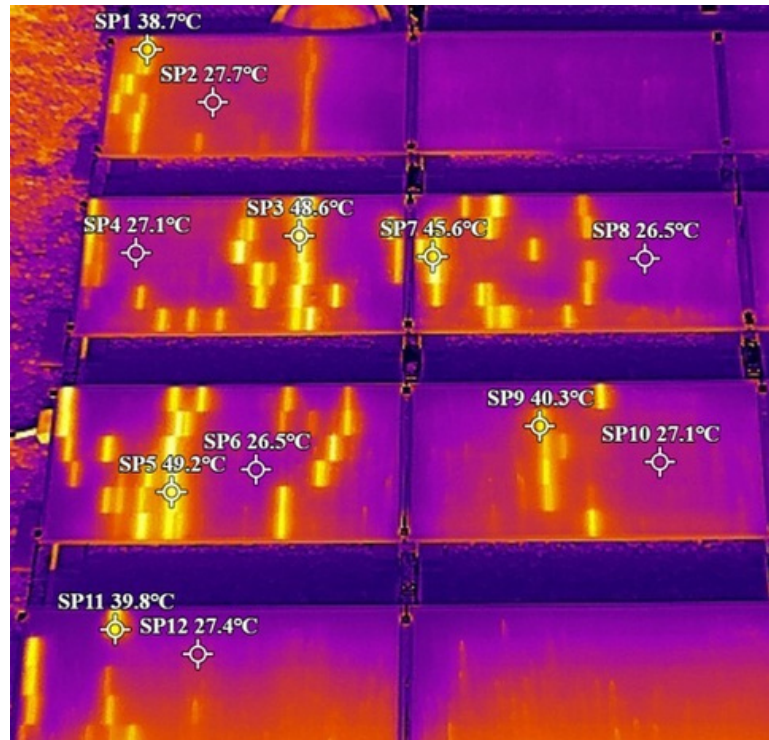
### 3.Übersicht Vor der Reinigung

Analyse der Auffälligkeiten: "Auf den **Wärmebildern** sind deutliche Temperaturunterschiede zu sehen. Die betroffenen Stellen erreichen Temperaturen von etwa 40 °C bis 50 °C, während die sauberen Bereiche des Moduls bei etwa 26 °C bis 27 °C liegen. Das ergibt eine Temperaturdifferenz von bis zu **24 °C**.

Der Grund dafür ist die starke Verschmutzung durch den Ruß aus dem Kamin. Der Schmutz sorgt dafür, dass die Module an diesen Stellen die Sonnenenergie nicht mehr in Strom umwandeln können, sondern sie in Hitze umwandeln. Die kühleren Bereiche sind die Stellen, die sauber sind und normal arbeiten. Diese starke Hitze an den **verschmutzten Stellen schadet** den **Modulen** auf **Dauer** und mindert den Ertrag der ganzen Anlage.

**Wartungsempfehlung:** Aufgrund der lokalen Verschmutzungssituation wird die bereits etablierte jährliche Reinigung der betroffenen Modulflächen durch die TALAY Photovoltaik-Gebäudereinigung weiterhin empfohlen, um Ertragsverluste langfristig zu vermeiden und die Lebensdauer der Anlage zu sichern.

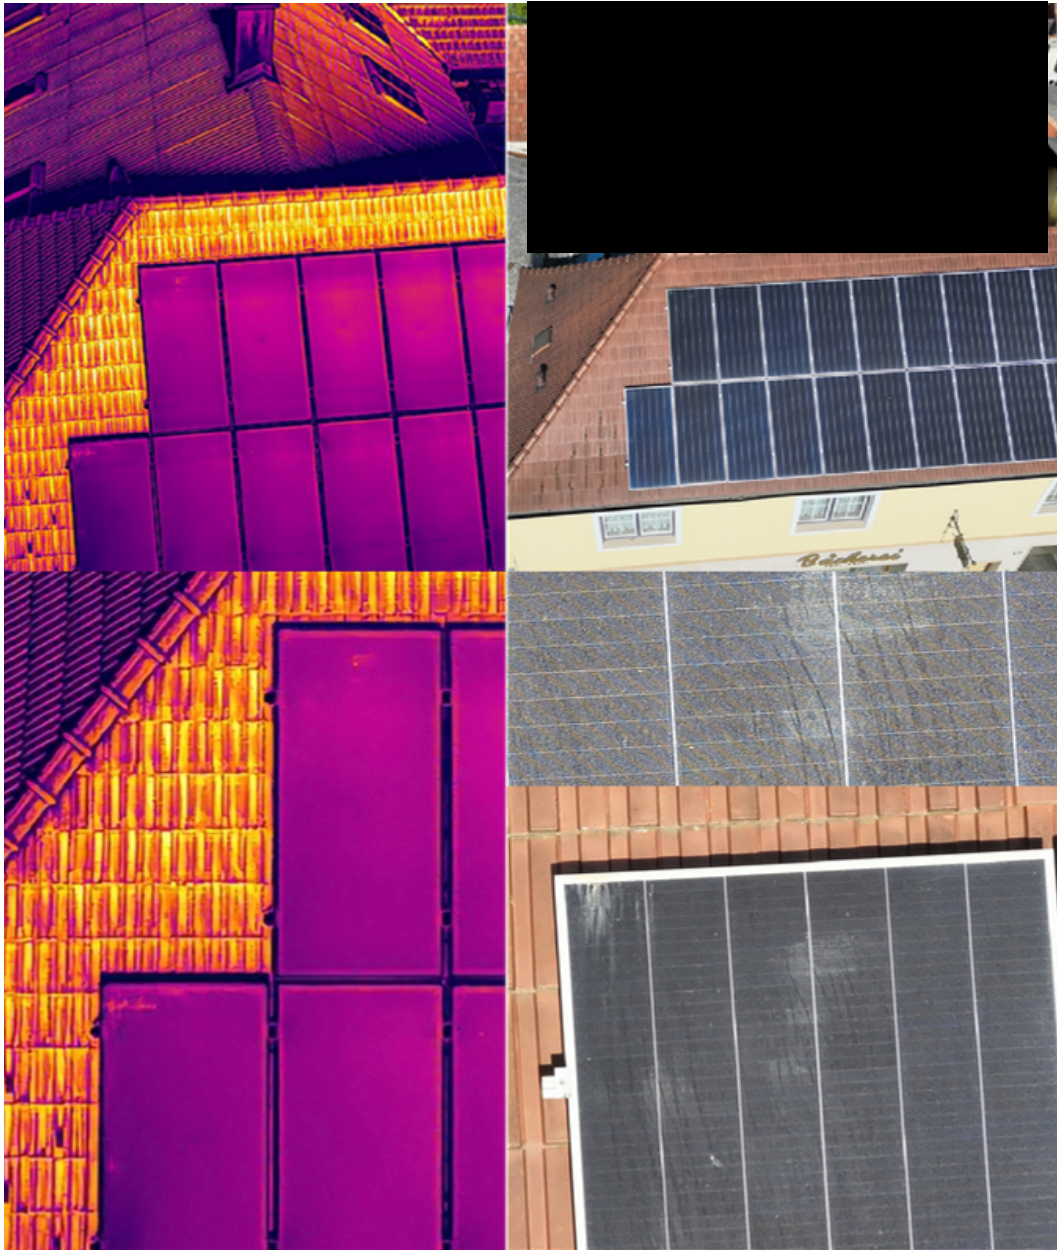
### 3.Übersicht Vor der Reinigung

**Auf den restlichen Modulflächen der Anlage wurden Staubablagerungen und Vogelkot festgestellt. Diese Art der Verschmutzung ist bei Freiflächen- oder Dachanlagen normal und stellt einen natürlichen Prozess dar.**

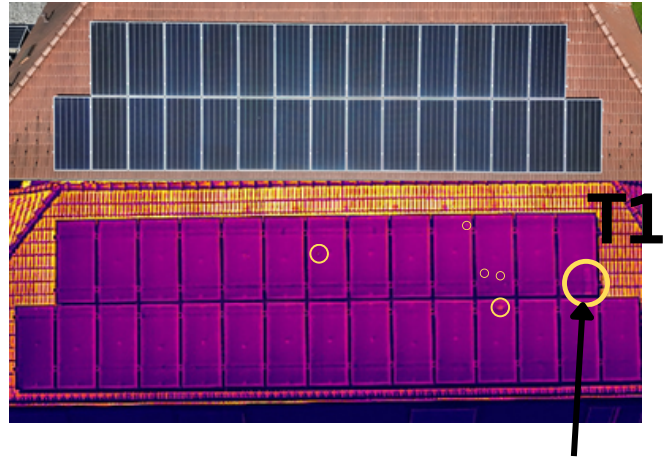
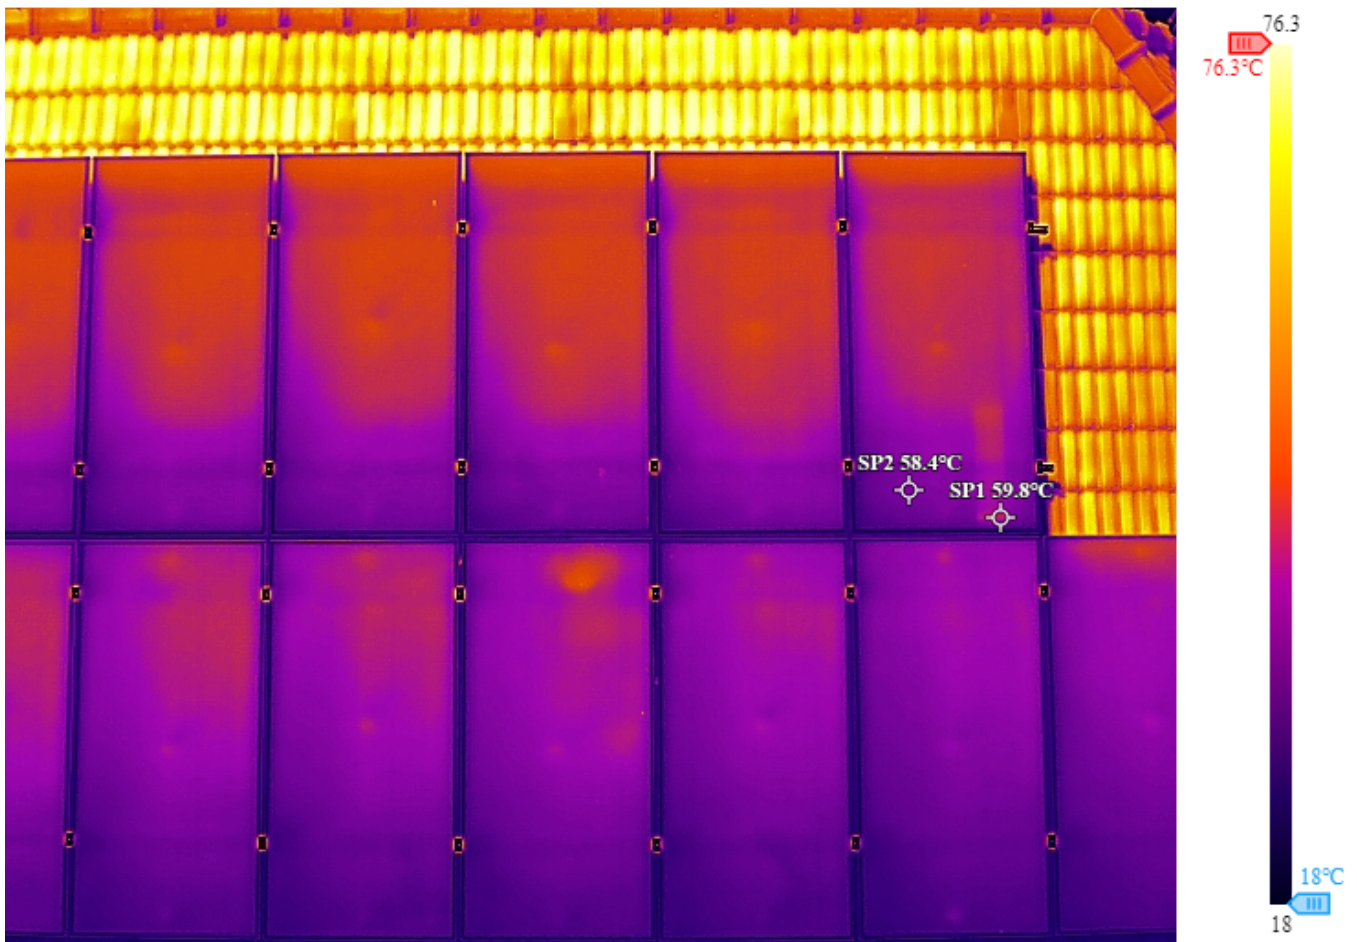
**T1**

Bei der Inspektion des Modulbereichs T1 wurde eine punktuelle Temperaturdifferenz von ca. 1,4 °C gemessen. Dieser Wert liegt im betriebsüblichen Bereich. Die optische (RGB) Ansicht zeigt eine leichte Veränderung der Moduloberfläche (siehe Seite 11).

\*Hinweis: Wir empfehlen, diesen Bereich im Rahmen der nächsten regulären Anlagenwartung durch einen Elektrofachbetrieb beurteilen zu lassen.

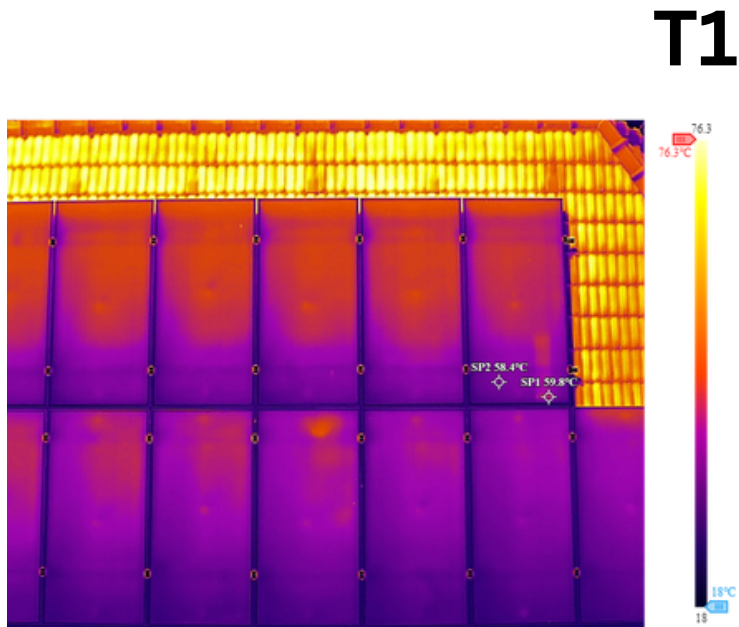
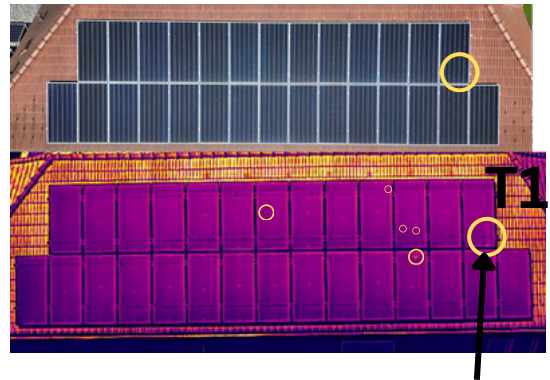
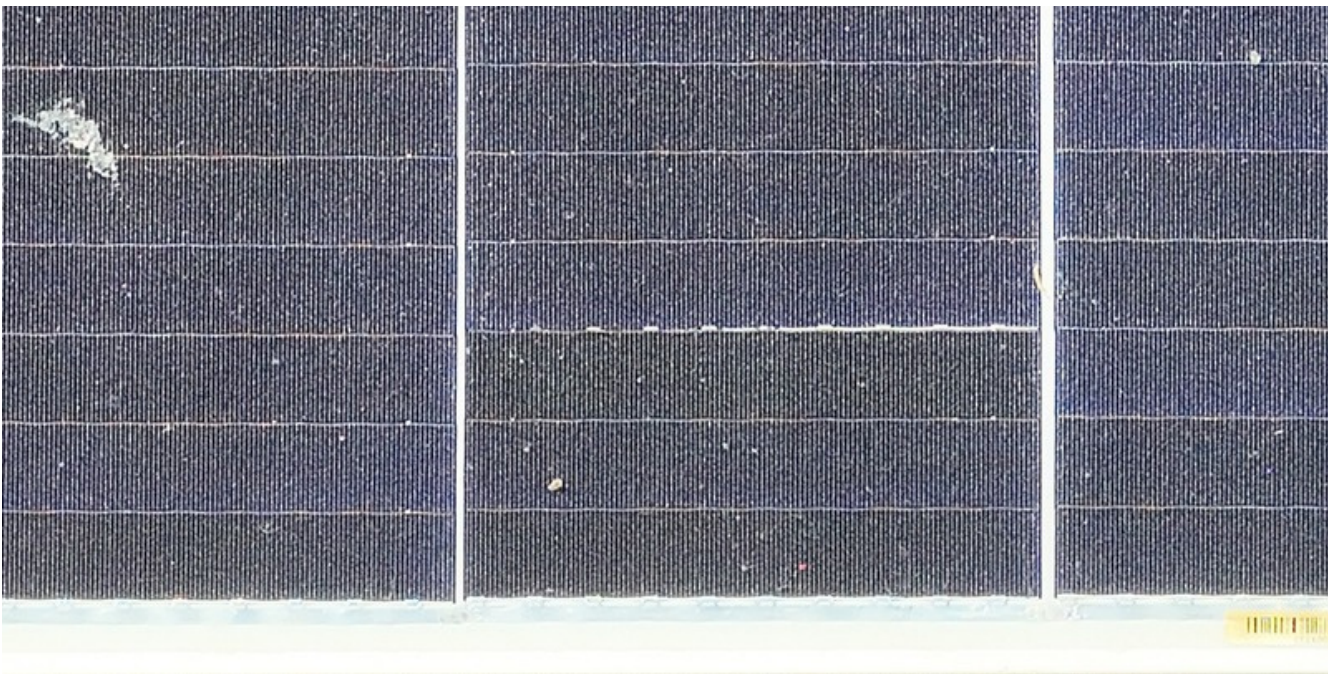
Thermische Dokumentation der Auffälligkeit T1 zur Gegenüberstellung mit der optischen Aufnahme.

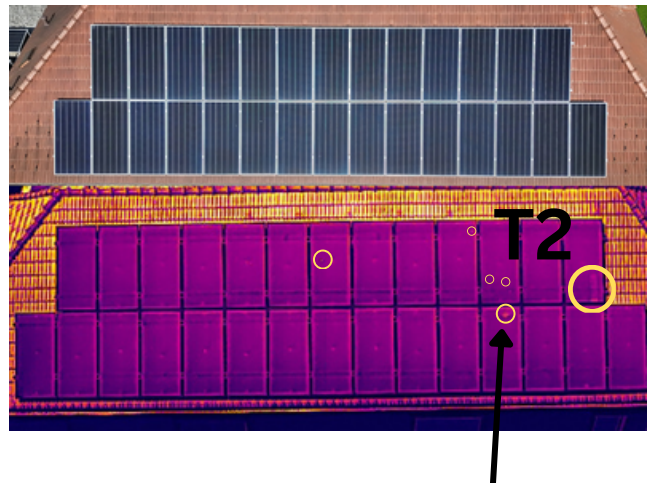
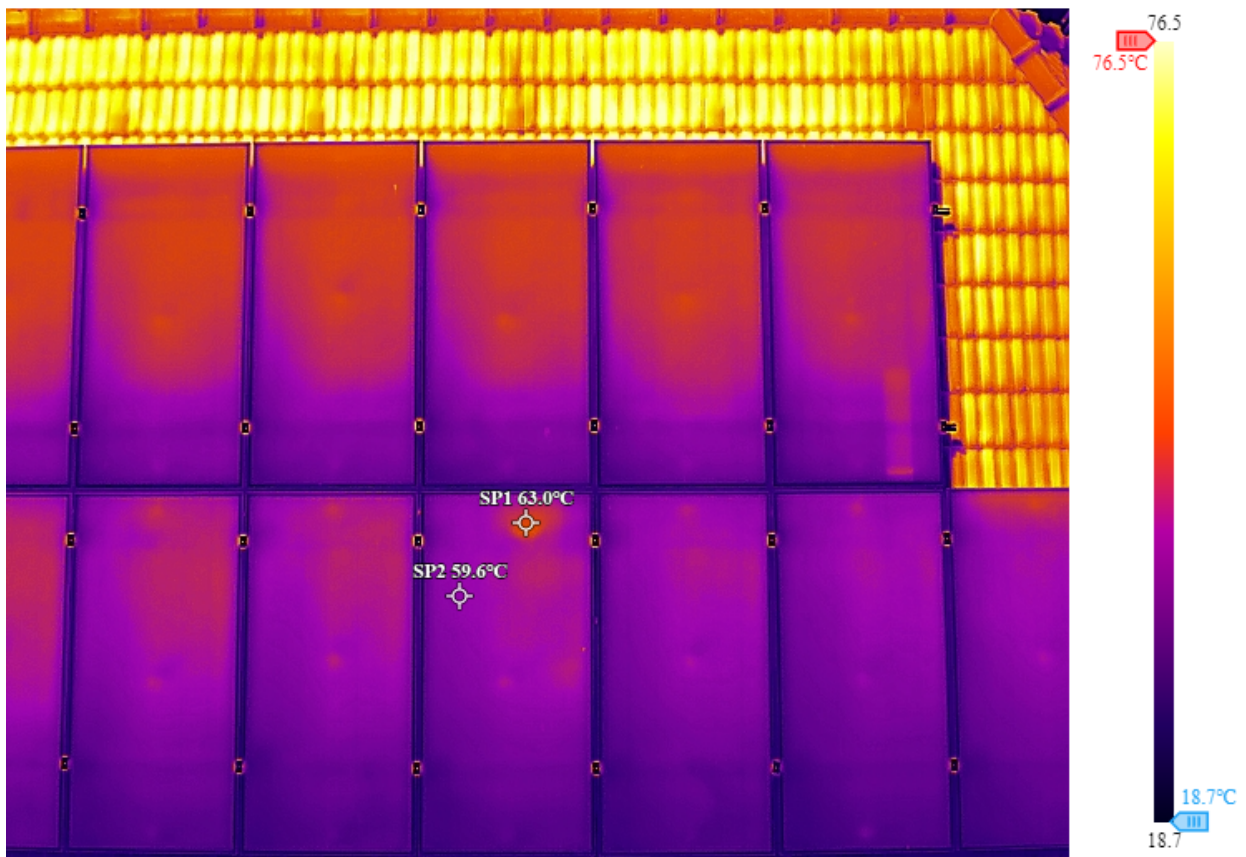
Bei der Inspektion des **Modulbereichs T2** wurde eine punktuelle Temperaturdifferenz von ca. **3,4 °C** gemessen. Dieser Wert liegt im betriebsüblichen Bereich. Die optische **(RGB)** Ansicht zeigt an dieser Stelle leichten Vogelkot.

Da die thermische Auffälligkeit jedoch bereits vor der Reinigung – also auch an Stellen **ohne Vogelkot** – identisch dokumentiert wurde, ist der Vogelkot nicht als Ursache für die Erwärmung anzusehen.

\*Hinweis: Wir empfehlen, diesen Bereich im Rahmen der nächsten regulären Anlagenwartung durch einen Elektrofachbetrieb beurteilen zu lassen.

Aufgrund der dokumentierten thermischen Auffälligkeiten (insbesondere an Punkt T2 und T4) empfehle ich jedoch ausdrücklich, diesen Bericht an einen qualifizierten Elektromeister zur fachlichen Prüfung weiterzuleiten. Aufgrund seiner Befugnis und Expertise kann er beurteilen, ob die gemessenen Abweichungen im Rahmen der Toleranz liegen oder ob weiterführende elektrotechnische Messungen (z. B. Isolationsprüfung) erforderlich sind.

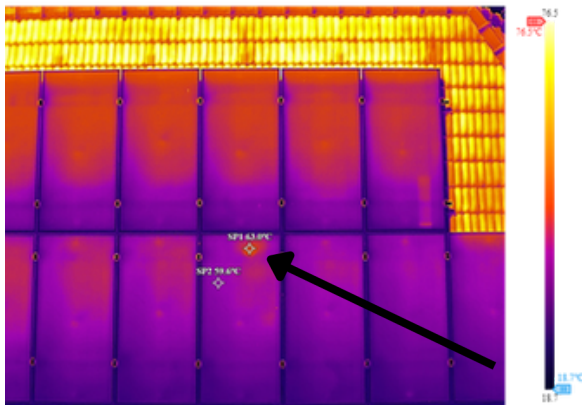
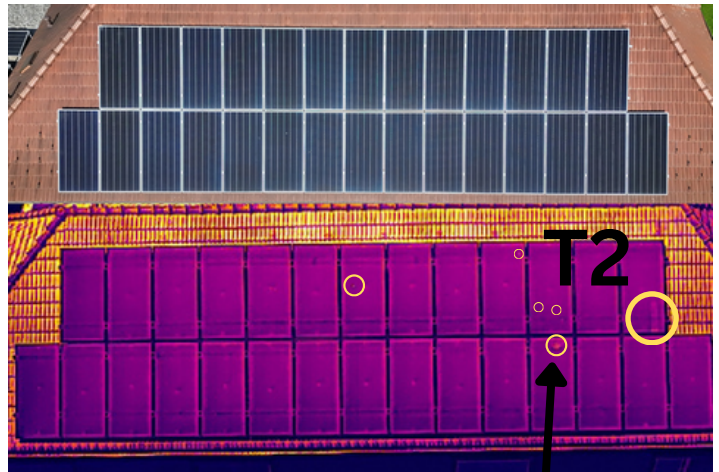
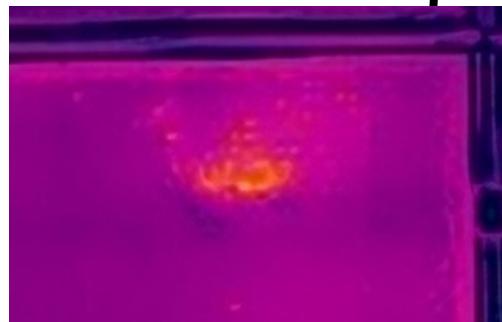
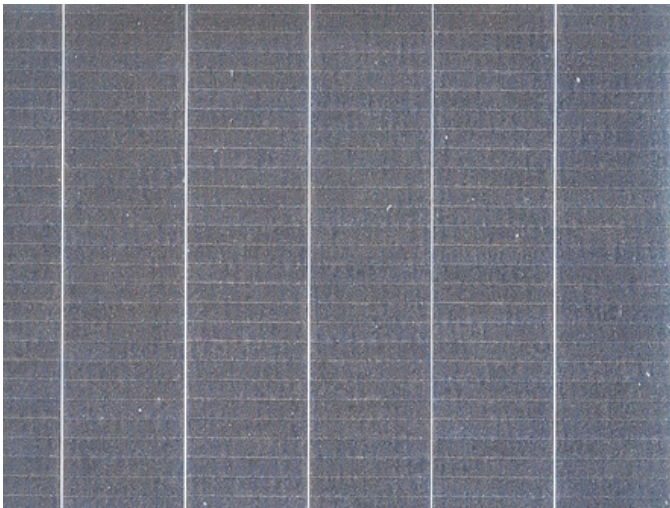
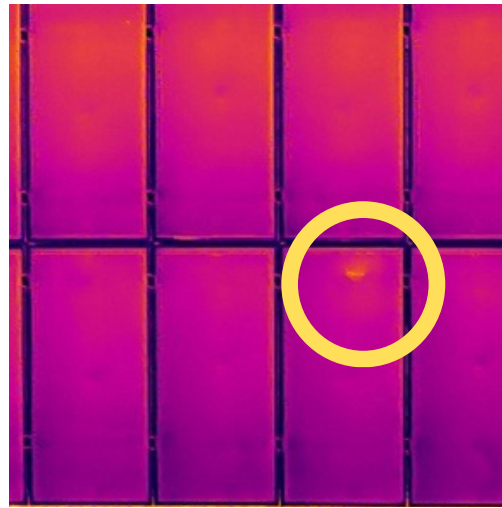
T2

Dokumentation der thermischen Auffälligkeit T2: Die Gegenüberstellung zeigt, dass die Temperaturabweichung unabhängig von oberflächlichen Verschmutzungen (z. B. Vogelkot) besteht. Dies deutet auf eine modulinterne Ursache hin.

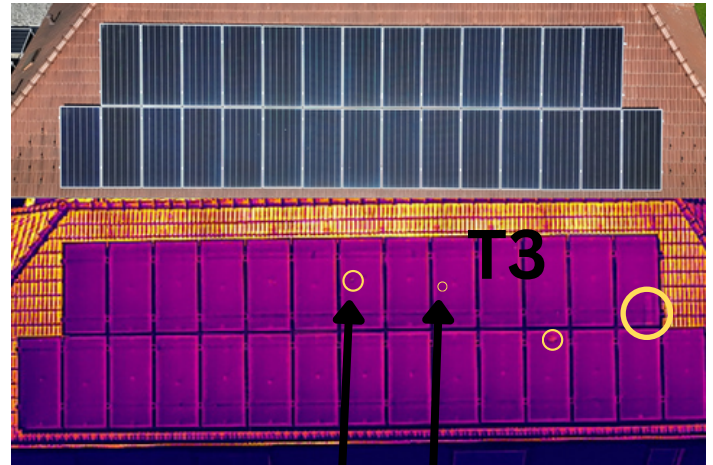
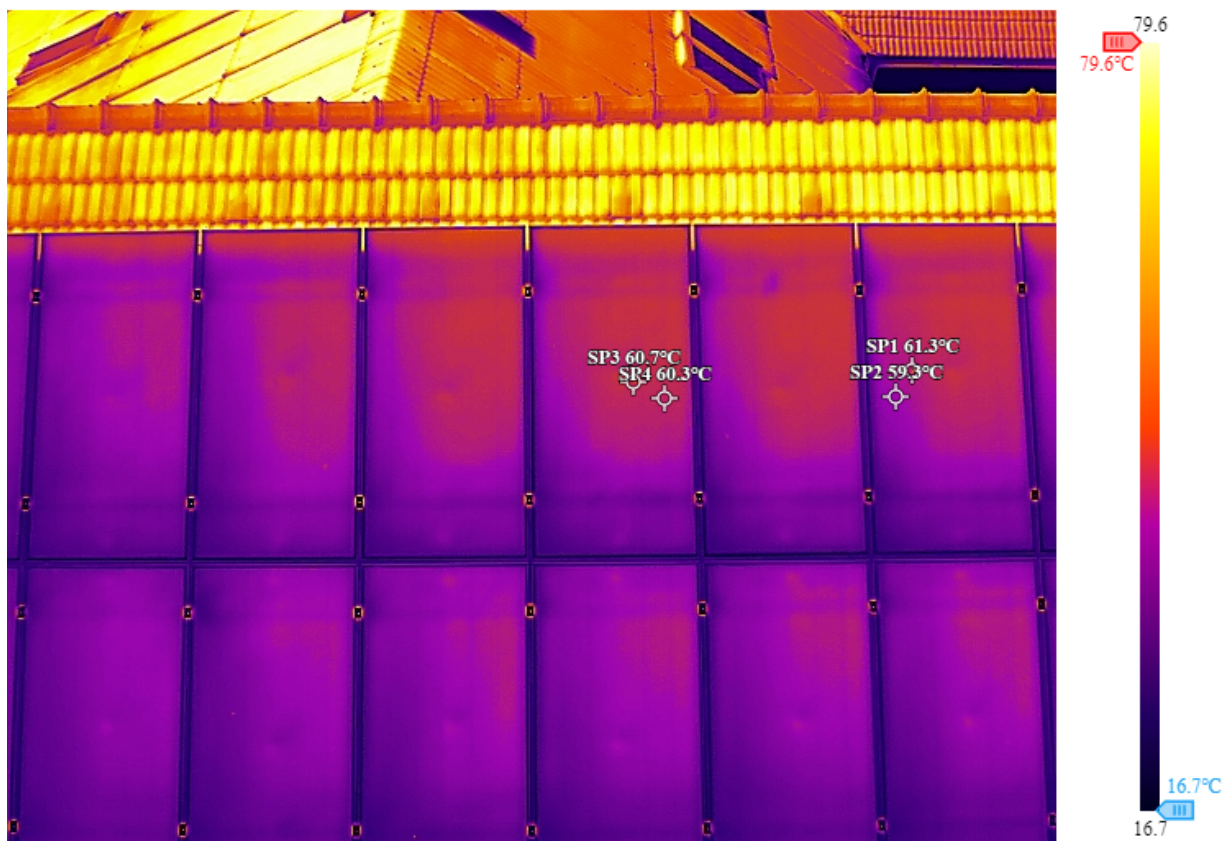
**T3**

T3 Thermische auffälligkeit durch Verschmutzung Siehe Foto

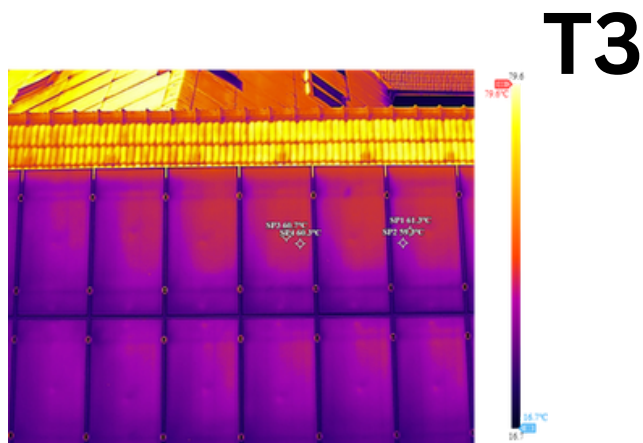
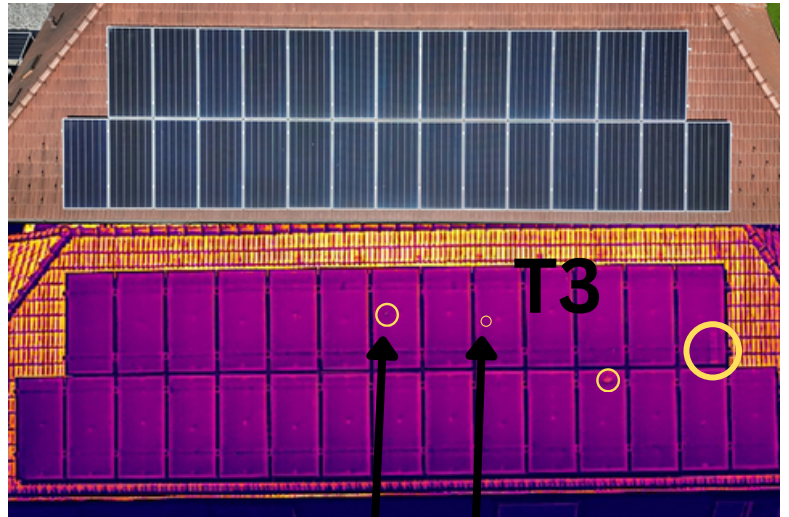
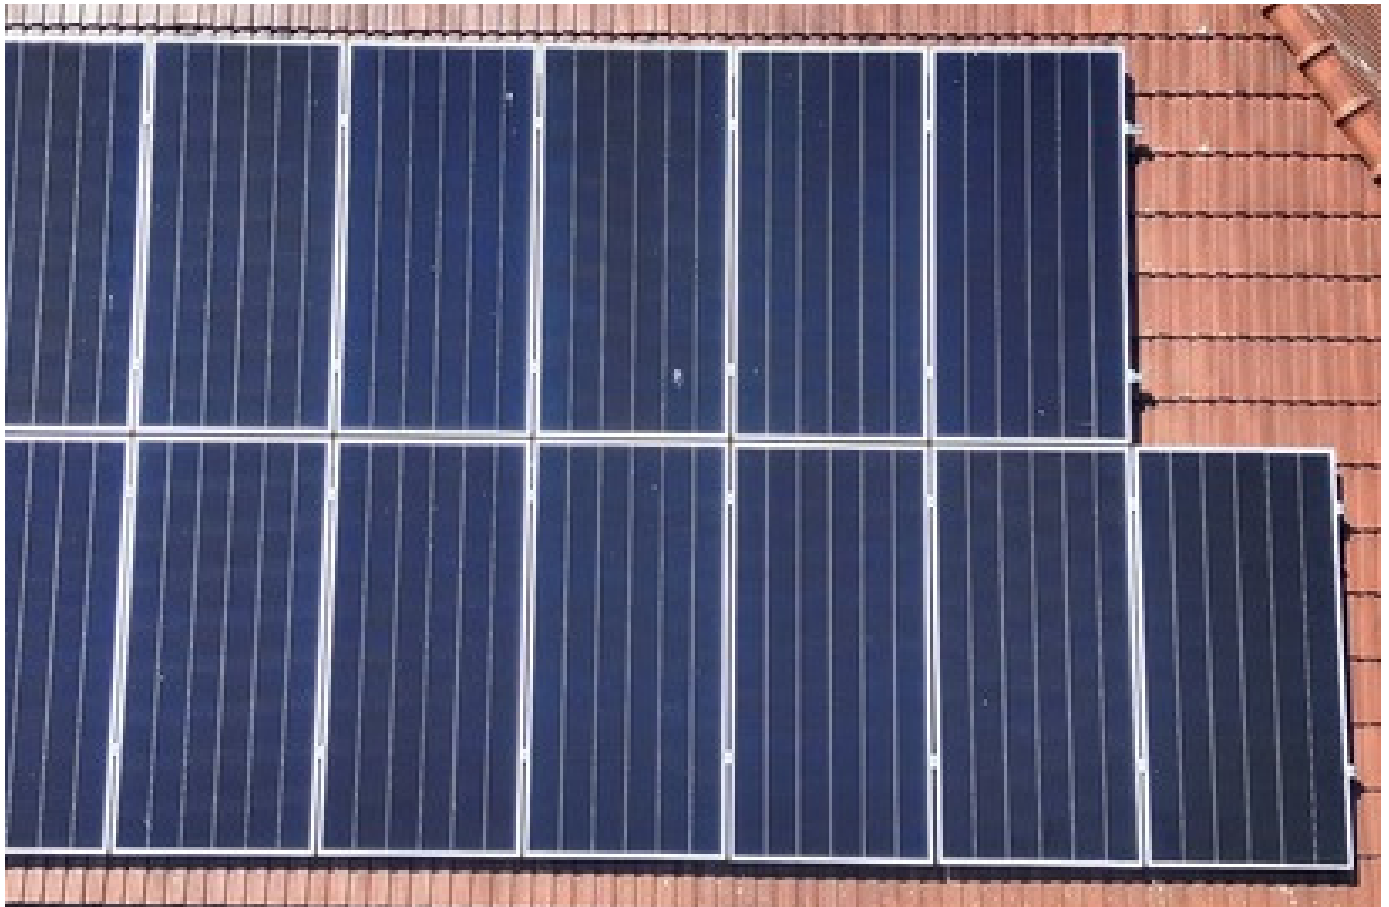
Zustandsbeschreibung Verschmutzung (T3): Befund: An der Position T3 wurde eine punktuelle organische Verschmutzung (Vogelkot) festgestellt. Thermische Analyse: Die im Wärmebild sichtbare, geringfügige Temperaturabweichung korreliert unmittelbar mit der oberflächlichen Verunreinigung. Maßnahme: Durch die fachgerechte Reinigung wurde die thermische Homogenität des Modulbereichs wiederhergestellt.

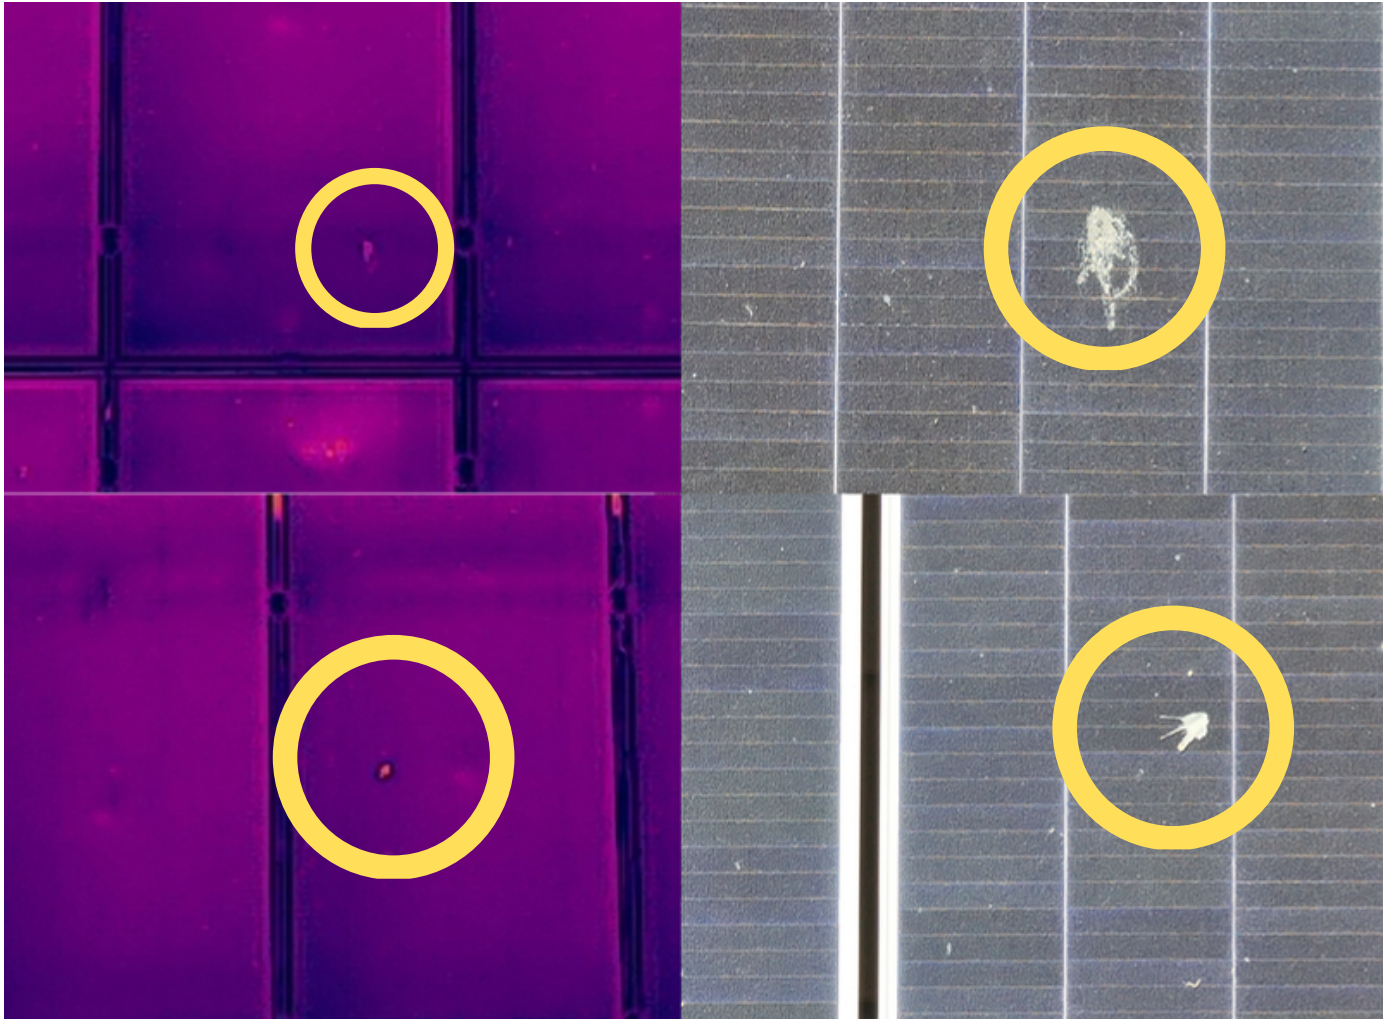
Befund: An der Position T3 wurde eine punktuelle organische Verschmutzung (Vogelkot) festgestellt.

Thermische Analyse: Die im Wärmebild sichtbare geringfügige Temperaturabweichung korreliert unmittelbar mit der oberflächlichen Verunreinigung.

Maßnahme: Durch eine fachgerechte Reinigung wird die thermische Homogenität des Modulbereichs wiederhergestellt.

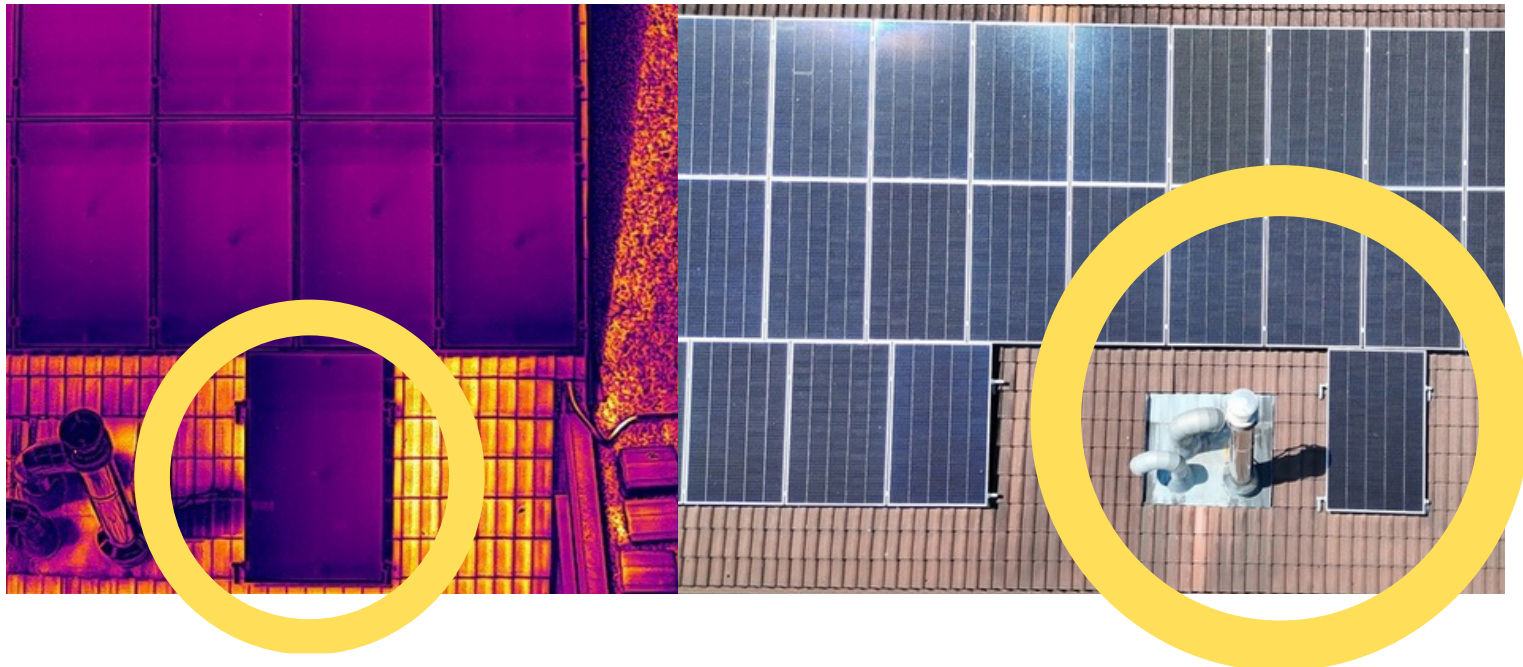
**S1**

**Dokumentation: Verschattung (S1)**

- Beobachtung: Das Modul wird durch den Rauchfang verschattet..
- Empfehlung: Keine.

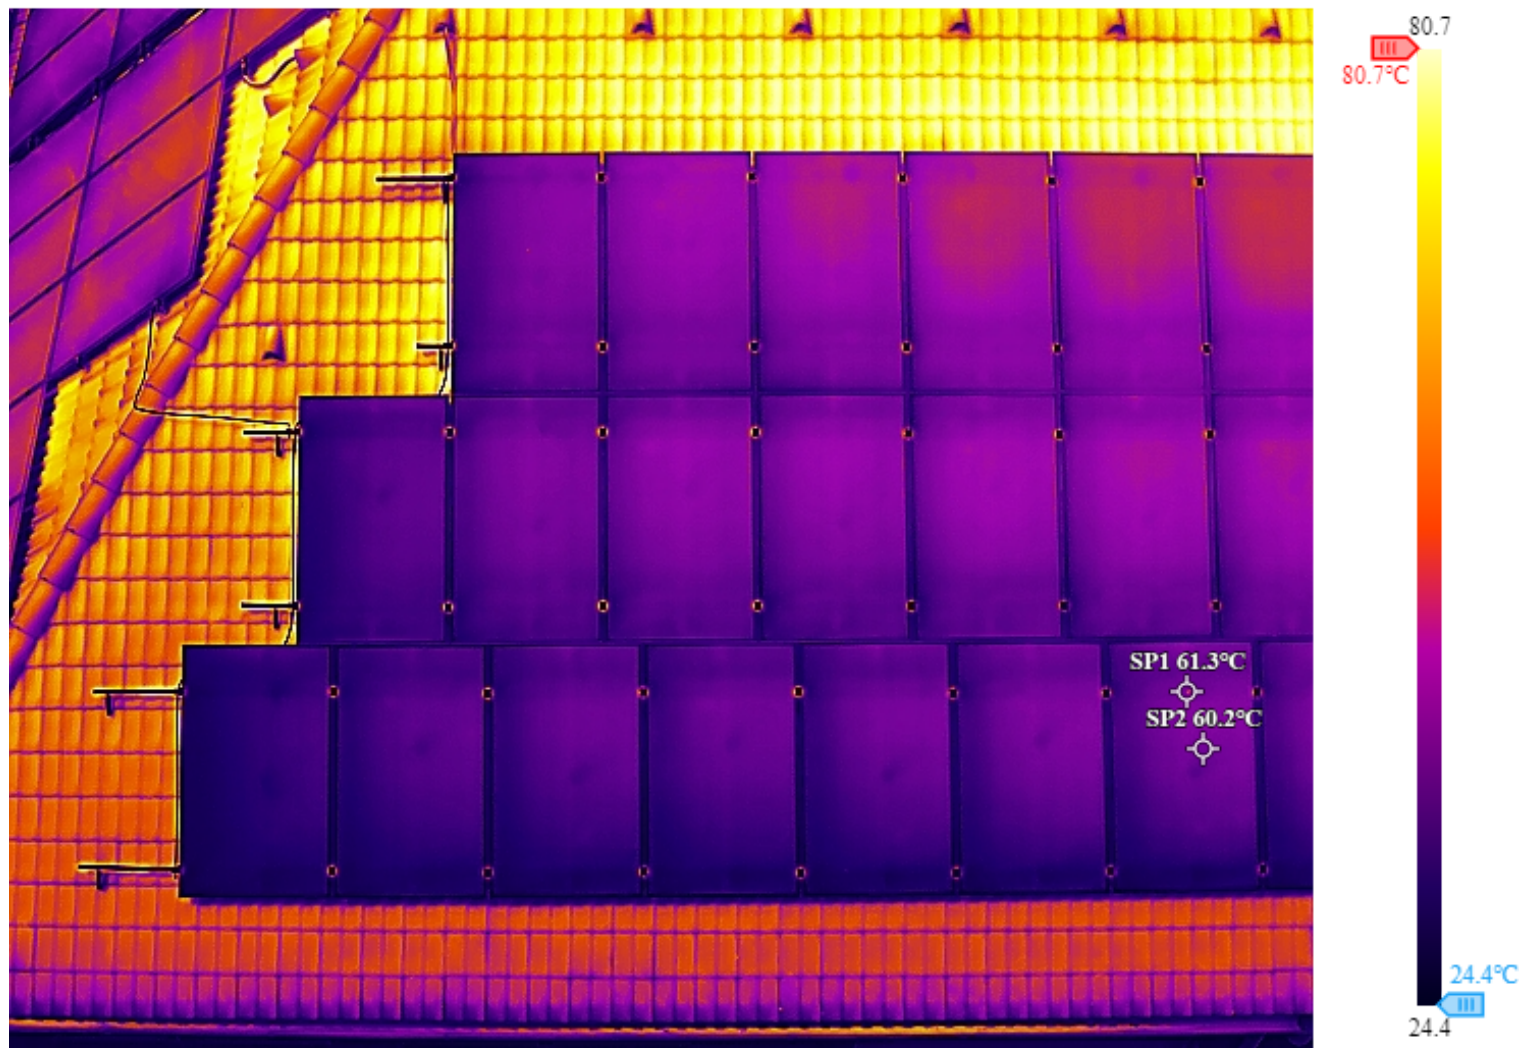
T5 kein genau tempepraturunterschied messbar aufgrund temperaturunterscheid deutlich erkennbar es handelst sich hierbei aber deutlich nur um schmutz

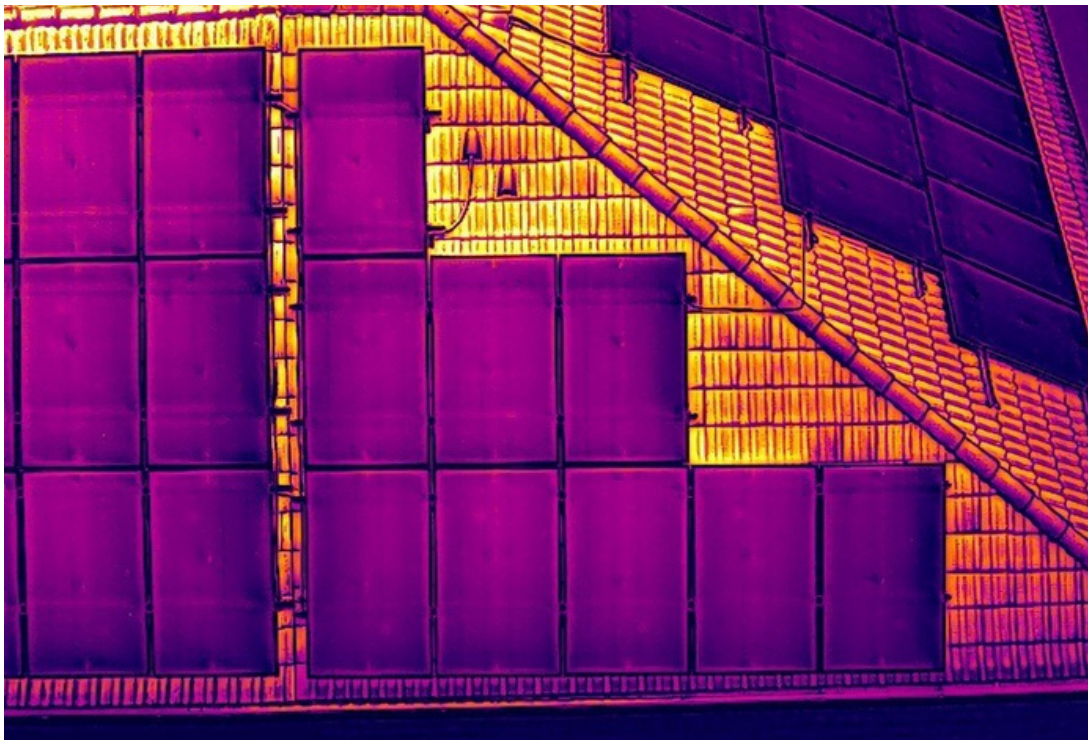
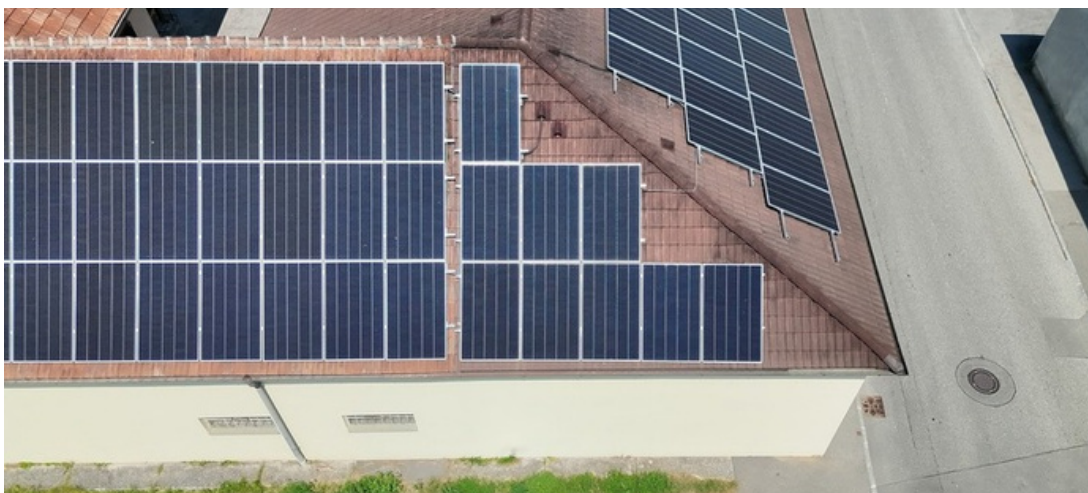
Zustandsbeschreibung: "Bei der thermischen Kontrolle dieses Bereichs sind keine Auffälligkeiten erkennbar. Es sind nur punktuelle oberflächliche Verschmutzungen vorhanden, die das Wärmebild nicht beeinflussen."

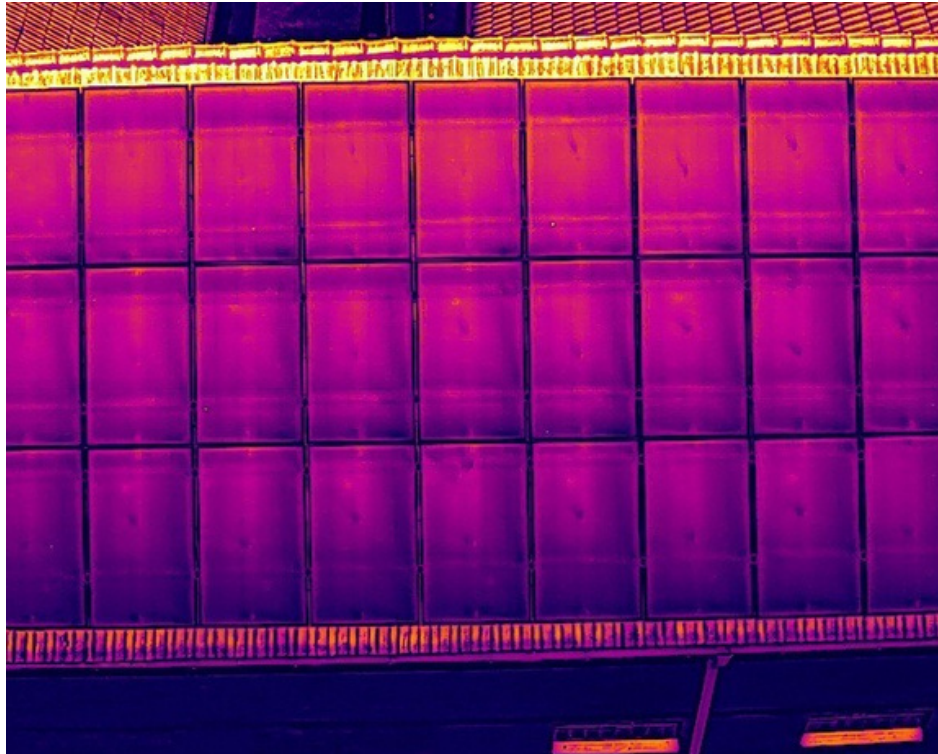
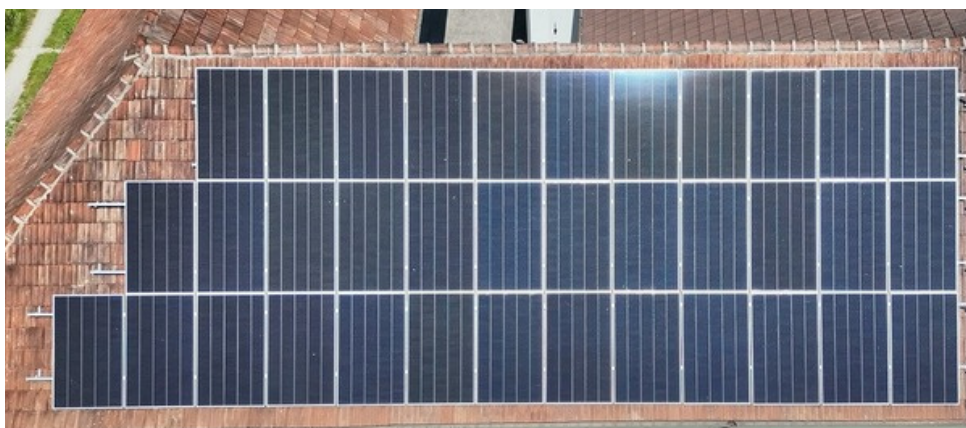
Zustandsbeschreibung: "Bei der thermischen Kontrolle dieses Bereichs sind keine Auffälligkeiten erkennbar. Es sind nur punktuelle oberflächliche Verschmutzungen vorhanden, die das Wärmebild nicht beeinflussen."

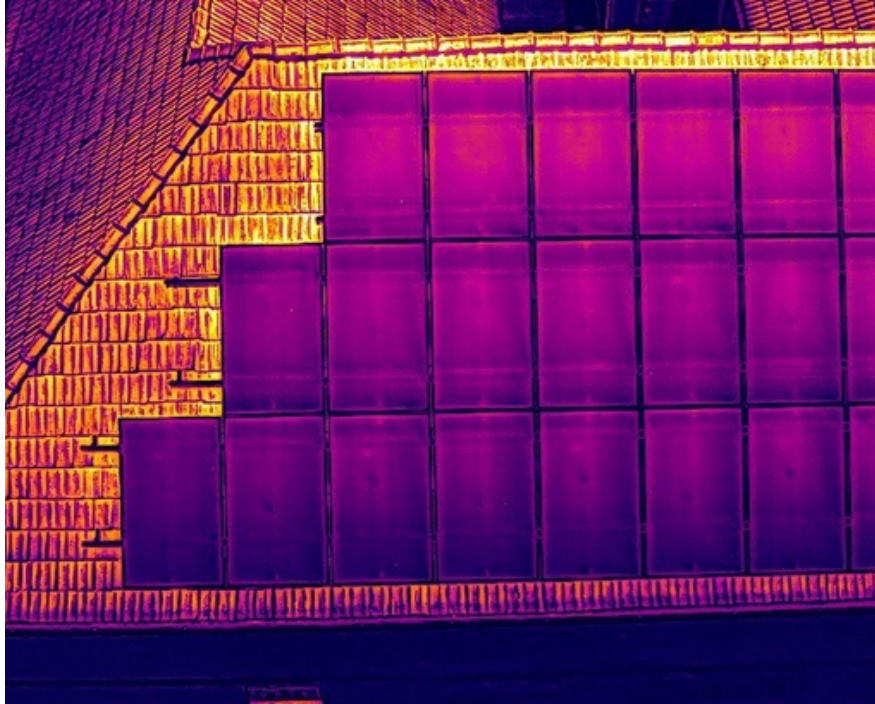
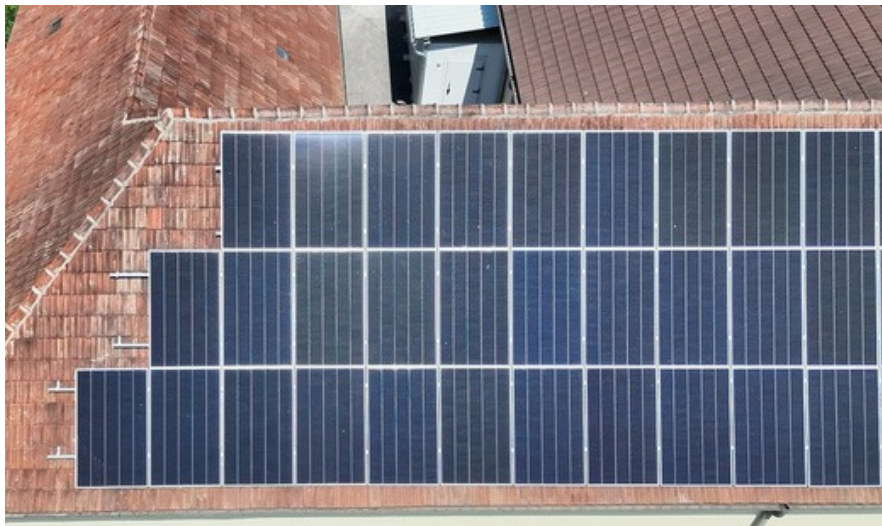
Zustandsbeschreibung: "Bei der thermischen Kontrolle dieses Bereichs sind keine Auffälligkeiten erkennbar. Es sind nur punktuelle oberflächliche Verschmutzungen vorhanden, die das Wärmebild nicht beeinflussen."

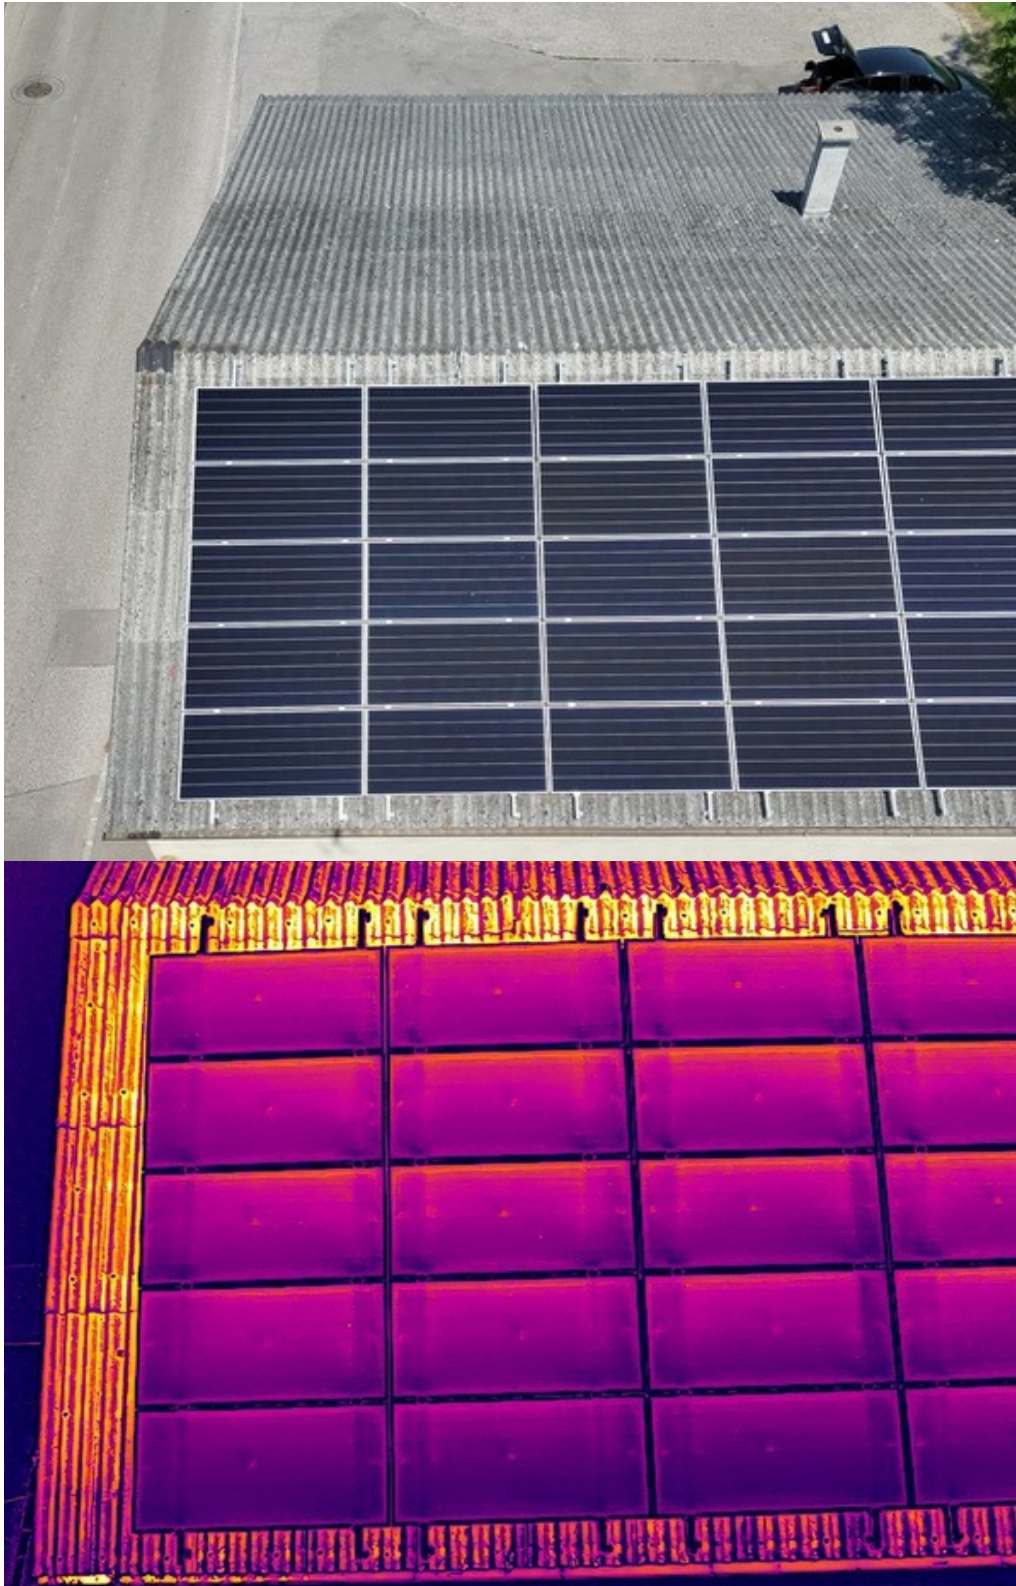
Zustandsbeschreibung: "Bei der thermischen Kontrolle dieses Bereichs sind keine Auffälligkeiten erkennbar. Es sind nur punktuelle oberflächliche Verschmutzungen vorhanden, die das Wärmebild nicht beeinflussen."
