# **Drohnenbasierte PV-Thermografie-Bildbericht**

**Muster GmbH**

Erstellt von: Seyid Talay

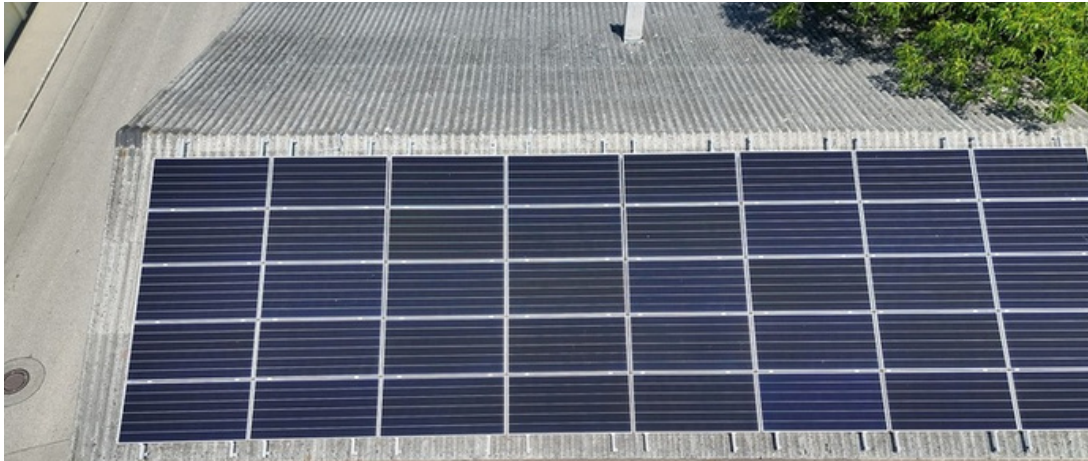
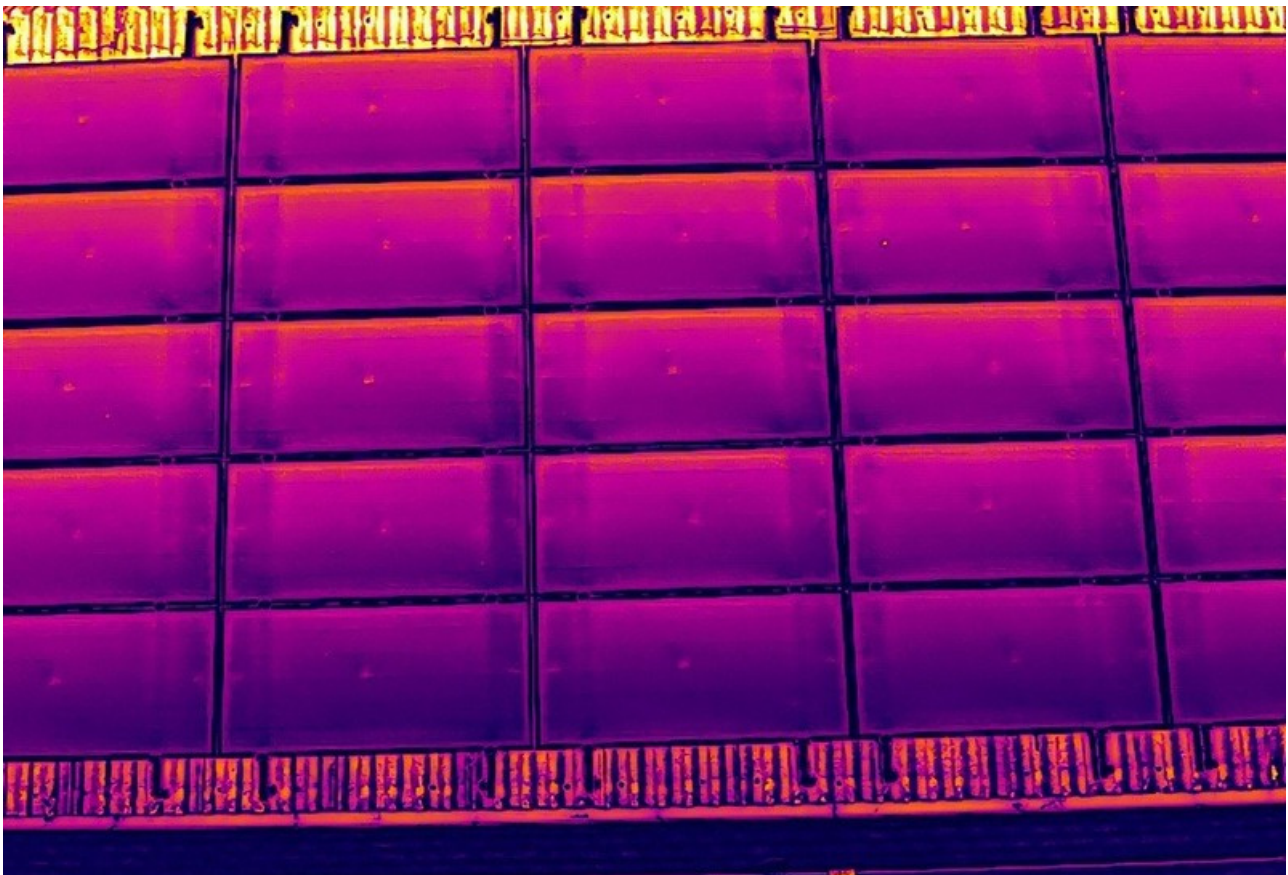
Zustandsbeschreibung: "Bei der thermischen Kontrolle dieses Bereichs sind keine Auffälligkeiten erkennbar. Es sind nur punktuelle oberflächliche Verschmutzungen vorhanden, die das Wärmebild nicht beeinflussen."

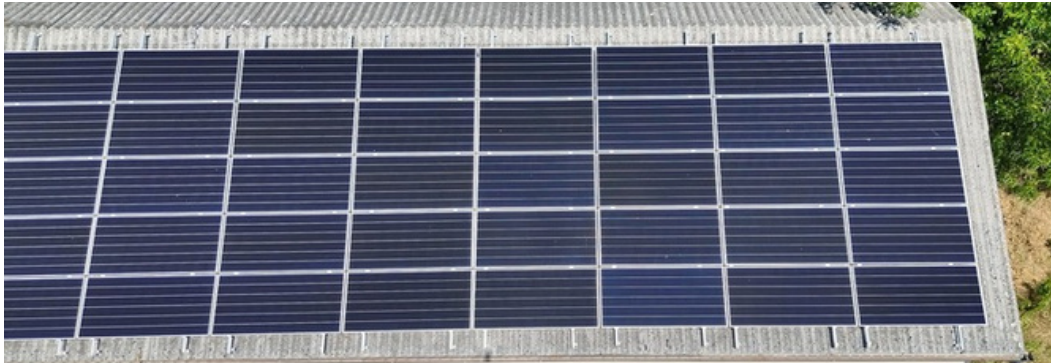
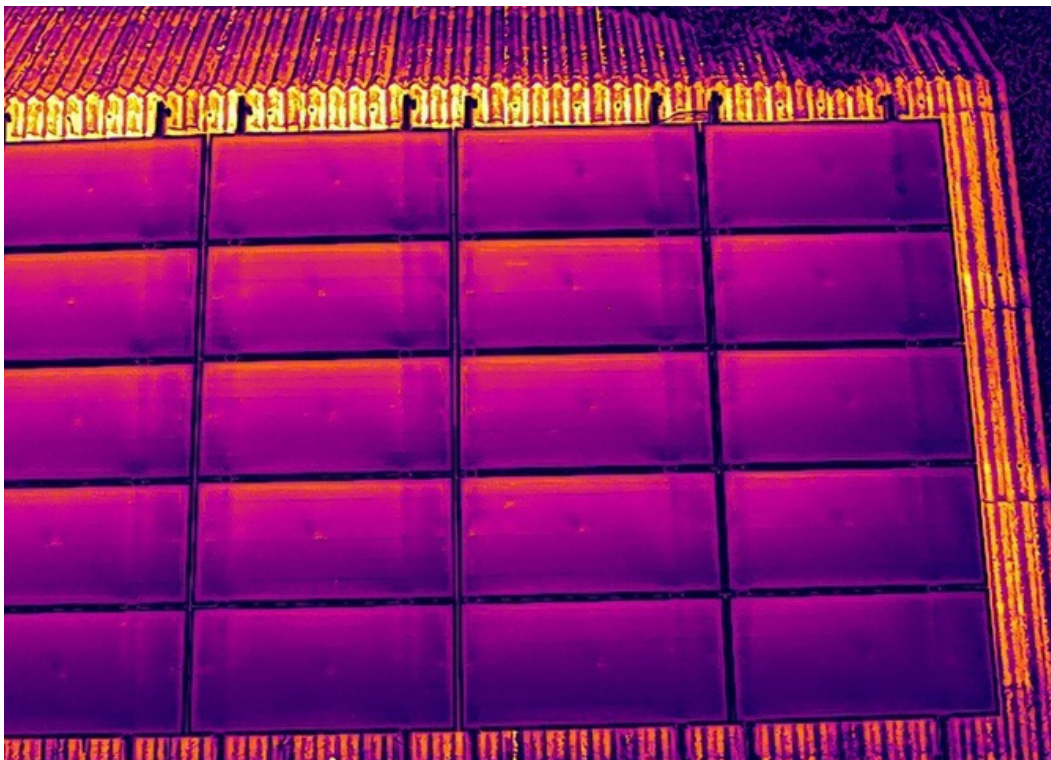
Zustandsbeschreibung: "Bei der thermischen Kontrolle dieses Bereichs sind keine Auffälligkeiten erkennbar. Es sind nur punktuelle oberflächliche Verschmutzungen vorhanden, die das Wärmebild nicht beeinflussen."
