# **Drohnenbasierte PV-Thermografie-Bildbericht**

**Muster GmbH**

Erstellt von: Seyid Talay

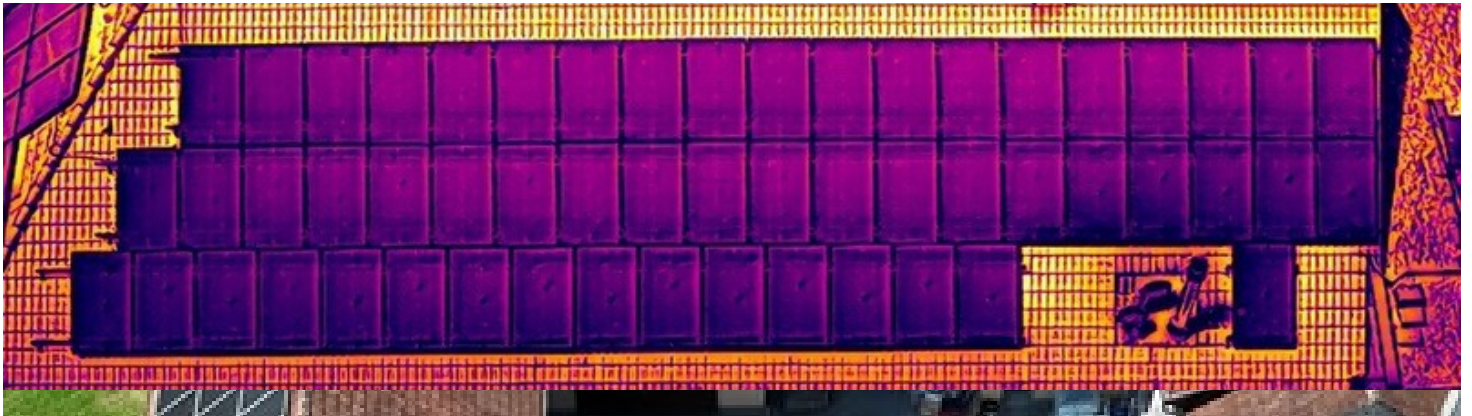
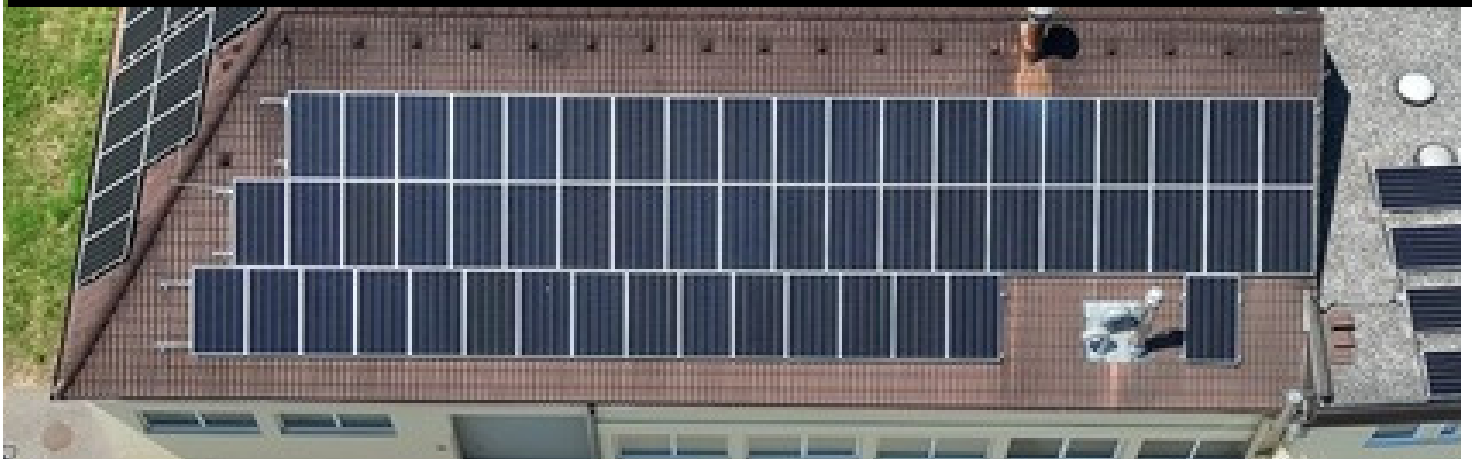
**Schattenwurf.1**

**Dokumentation: Verschattung (S1)**

- Beobachtung: Das Modul wird durch den Rauchfang verschattet..
- Empfehlung: Keine.
